**ÍNDICE DE RETRABALHO NA EXECUÇÃO DE REVESTIMENTO CERÂMICO
EM UNIDADES HABITACIONAIS DE BAIXO PADRÃO**

**REWORK RATE IN SUBSTANDARD HOUSING UNITS IN THE EXECUTION OF
CERAMIC FLOOR AND WALL COATING**

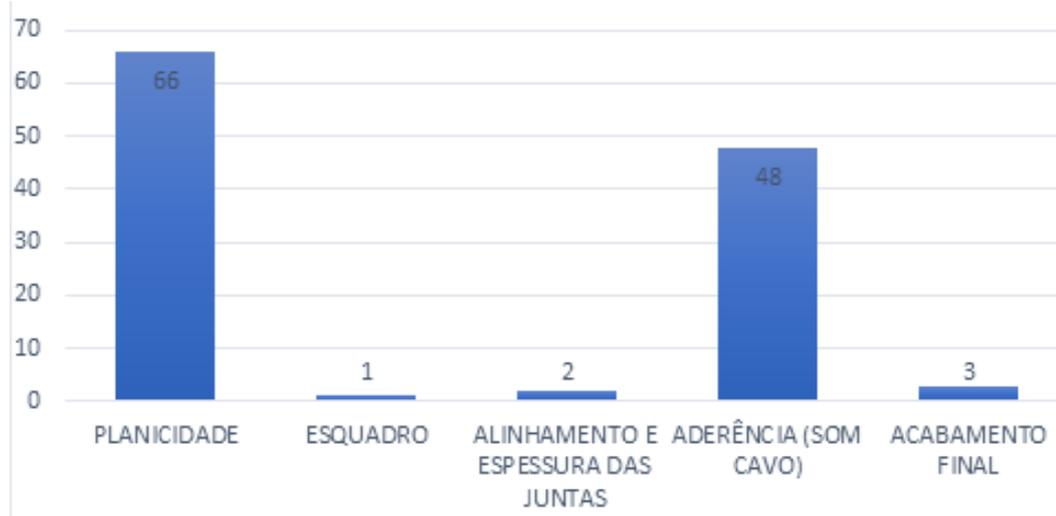
Figura 4 – Número de retrabalho na execução de revestimento cerâmico de parede.

Observando a figura 4 pode-se perceber que, com 66 apontamentos, o problema que vem sendo mais recorrente é a planicidade dos revestimentos de parede que não estão dentro dos parâmetros de tolerância, apresentando desnível maior que 3 mm, podendo prejudicar a estética do acabamento. Este tipo de retrabalho está relacionado muitas vezes com o nivelamento das paredes e piso em que o material será assentado, sendo diretamente proporcional a qualidade da regularização da sua área de assentamento, ou seja, se não estiver de acordo, a chance de haver o desnível entre as peças é muito maior.

Outro problema com alto índice de ocorrência, sendo 48 apontamentos, é a aderência das peças, que é apontado quando a peça apresenta som cavo em alguma das suas regiões, podendo ser tanto nas extremidades quanto no centro da peça. Este problema geralmente está relacionado ao mau preenchimento da peça com argamassa e a falta da camada dupla, que é o preenchimento de argamassa tanto na peça quando na área em que o material será assentado.

O acabamento final das peças também apresentou defeitos na verificação, onde teve um total de 6 unidades que apresentaram peças trincadas ou lascadas. Com um total de 3 não conformidades, algumas peças também precisaram ser trocadas devido ao alinhamento inadequado entre elas.

Por fim, o último item apontado foi o esquadro, por mais que tenha acontecido apenas uma vez, também precisou de retrabalho.

De acordo com a NBR 9817 de 05/1987, qualquer detalhe construtivo incorreto ou mal executado deve ser corrigido. Isso inclui a substituição de peças que apresentam desnível, má aderência, lascadas ou com qualquer tipo que não estejam em conformidade com a norma correspondente.

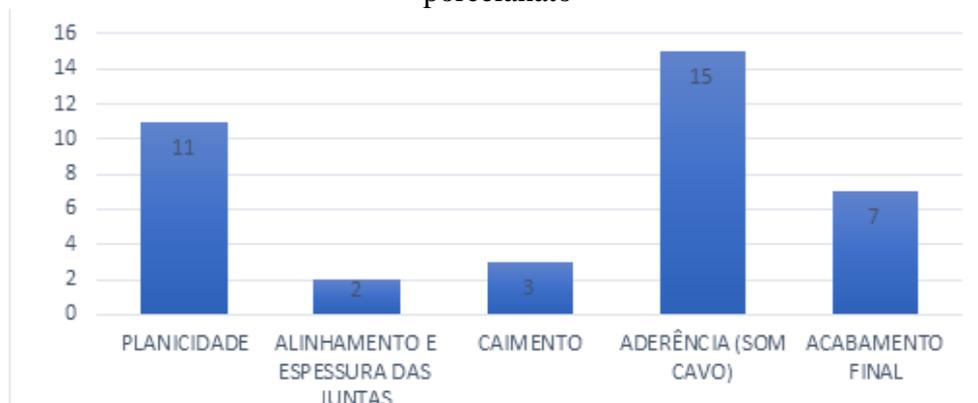
Figura 5 – Número de retrabalho na execução de revestimento de piso cerâmico ou porcelanato

Como pode-se perceber ao analisar os dados contidos no gráfico, o principal problema visto na execução do revestimento do piso é a sua aderência, possuindo até então 15 não conformidades registradas. Em seguida, com 11 apontamentos, está a planicidade, que ocorre quando entre uma peça e outra há um desnível acima do nível de tolerância.

Além destes mais recorrentes, há 7 registros de retrabalho para o item acabamento final, que se refere a integridade final do material, de forma a garantir que não haja peças defeituosas, trincadas, arranhadas ou manchadas, 3 para correção do caimento de água no box do banheiro, sendo importante verificar que 4 foram vistos apenas no bloco 1, e 2 para o item

alinhamento e espessura das juntas, que não apresentaram uniformidade e precisaram ser trocadas.

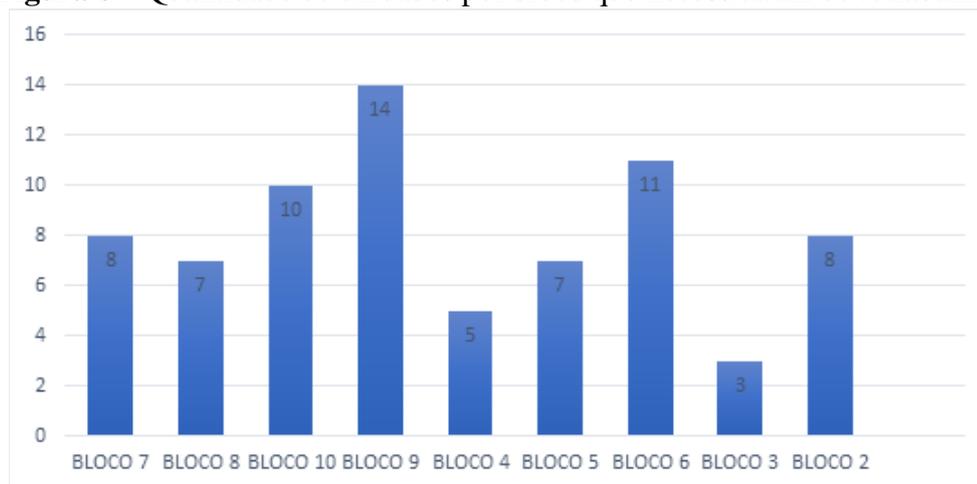
Figura 6 – Quantidade de unidades por bloco que necessitaram de retrabalho.

Ao analisar as figuras 6 e 7 podemos concluir que, dentre todos os blocos, o 9 foi o que apresentou maior número de retrabalhos, sendo 14 unidades em que o serviço foi mal executado, juntas somando o total de 43 apontamentos.

No total, 82 unidades necessitaram de retrabalho, juntas somando 168 não conformidades, representando cerca de 51,25% de todos os apartamentos executados, e um

índice de 1,05 apontamento por unidade, o que são números significativos, já que representa mais da metade de moradias que necessitam ser entregues o quanto antes para que não interfiram em outras atividades e assim atrase o prazo de entrega da obra.

A partir do momento em que se finaliza o bloco 9 e o 6, com números muito elevados, comparados aos blocos feitos anteriormente, de não conformidades, foi necessário a realização de treinamentos e reuniões, a fim de se obter uma melhora significativa na execução dos revestimentos de piso e parede, o que justifica a evidente existência das chamadas curvas de aprendizagem nos gráficos 3 e 4, que são gráficos que representam o desempenho de um sistema ou indivíduo à medida que adquire experiência ou conhecimento em uma tarefa específica.
