**DIAGNÓSTICO TÉCNICO DE FISSURAS E TRINCAS EM SOBRADO  
RESIDENCIAL: UMA ANÁLISE PERICIAL À LUZ DA LEGISLAÇÃO  
BRASILEIRA**

Este artigo apresenta os resultados de uma análise pericial técnica realizada em um sobrado localizado na cidade de Londrina, Paraná. A edificação apresentava manifestações patológicas como fissuras, trincas e infiltrações, especialmente em áreas de contato com o muro de divisa com o imóvel vizinho. A perícia foi conduzida no contexto de uma ação judicial movida pela proprietária do imóvel, que alegava que os danos estruturais teriam sido causados por interferências construtivas no imóvel do vizinho, como o apoio do telhado sobre seu muro. Com base em vistoria in loco, registros fotográficos e análise documental, o laudo técnico indicou que as patologias observadas não apresentavam relação direta com esse imóvel. Ao contrário, os danos foram atribuídos a falhas construtivas internas, como ausência de impermeabilização adequada, movimentações diferenciais entre materiais distintos (alvenaria e concreto) e falta de acompanhamento técnico durante a execução da obra. O estudo fundamenta-se na legislação civil brasileira, especialmente nos artigos 186 e 618 do C

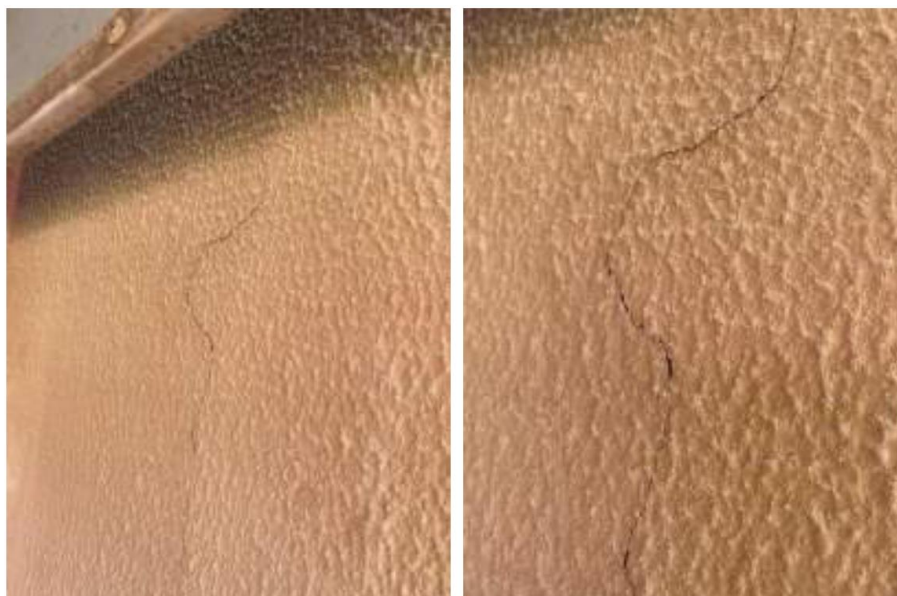
Durante essa vistoria, foram identificadas três manifestações principais. A primeira foi uma fissura vertical (figura1) localizada entre o muro divisório e o pilar da edificação. Esse tipo de trinca é comum onde há junção de materiais diferentes – no caso, concreto (pilar) e alvenaria (muro). Como explica Thomaz (1994), esses materiais respondem de maneira distinta às variações de temperatura e umidade, o que acaba gerando fissuras de acomodação. Não se trata de erro grave, mas de uma manifestação típica que deve ser tratada com soluções técnicas adequadas.

**Figura 1** – Fissura na junção do muro em alvenaria com o pilar de concreto.

Após uma análise cuidadosa e criteriosa do sobrado em Londrina (PR), a perícia apontou medidas práticas que podem melhorar significativamente o desempenho da edificação e evitar o agravamento das patologias já identificadas. Primeiramente, foi destacado que as trincas verticais junto ao pilar são consequências naturais da movimentação

entre materiais diferentes (como alvenaria e concreto) e, embora causem preocupação estética, não representam risco estrutural. No entanto, merecem tratamento técnico para evitar infiltrações e deterioração superficial.

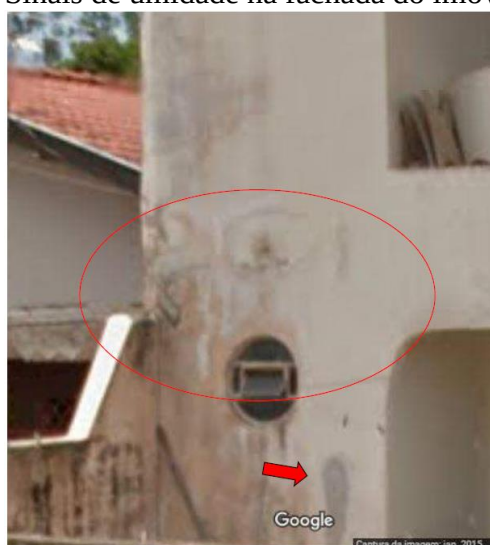
A segunda patologia observada foram infiltrações na laje do primeiro pavimento, sobre a área de divisa. Inicialmente, pensou-se que elas poderiam estar ligadas à construção vizinha, mas a perícia foi clara: não havia ligação direta com o telhado ou qualquer elemento do imóvel ao lado. A origem mais provável é endógena, ou seja, relacionada à própria construção da proprietária do imóvel. A hipótese levantada foi de falha na impermeabilização da laje (figura 2) ou em sistemas hidráulicos internos, um problema recorrente em edificações sem fiscalização técnica rigorosa (Oliveira; Medeiros, 2018).

**Figura 2** – Sinais de umidade na fachada do imóvel em 2015.

No caso das infiltrações localizadas na laje do primeiro pavimento, a orientação técnica é clara: é necessário revisar e recuperar o sistema de impermeabilização, com foco especial em áreas de transição e de maior exposição à água. Esse tipo de intervenção, ainda que simples, exige conhecimento técnico para garantir durabilidade e eficiência. Materiais como mantas asfálticas, emulsões acrílicas e selantes são opções frequentemente utilizadas, desde que aplicados corretamente por equipe capacitada.

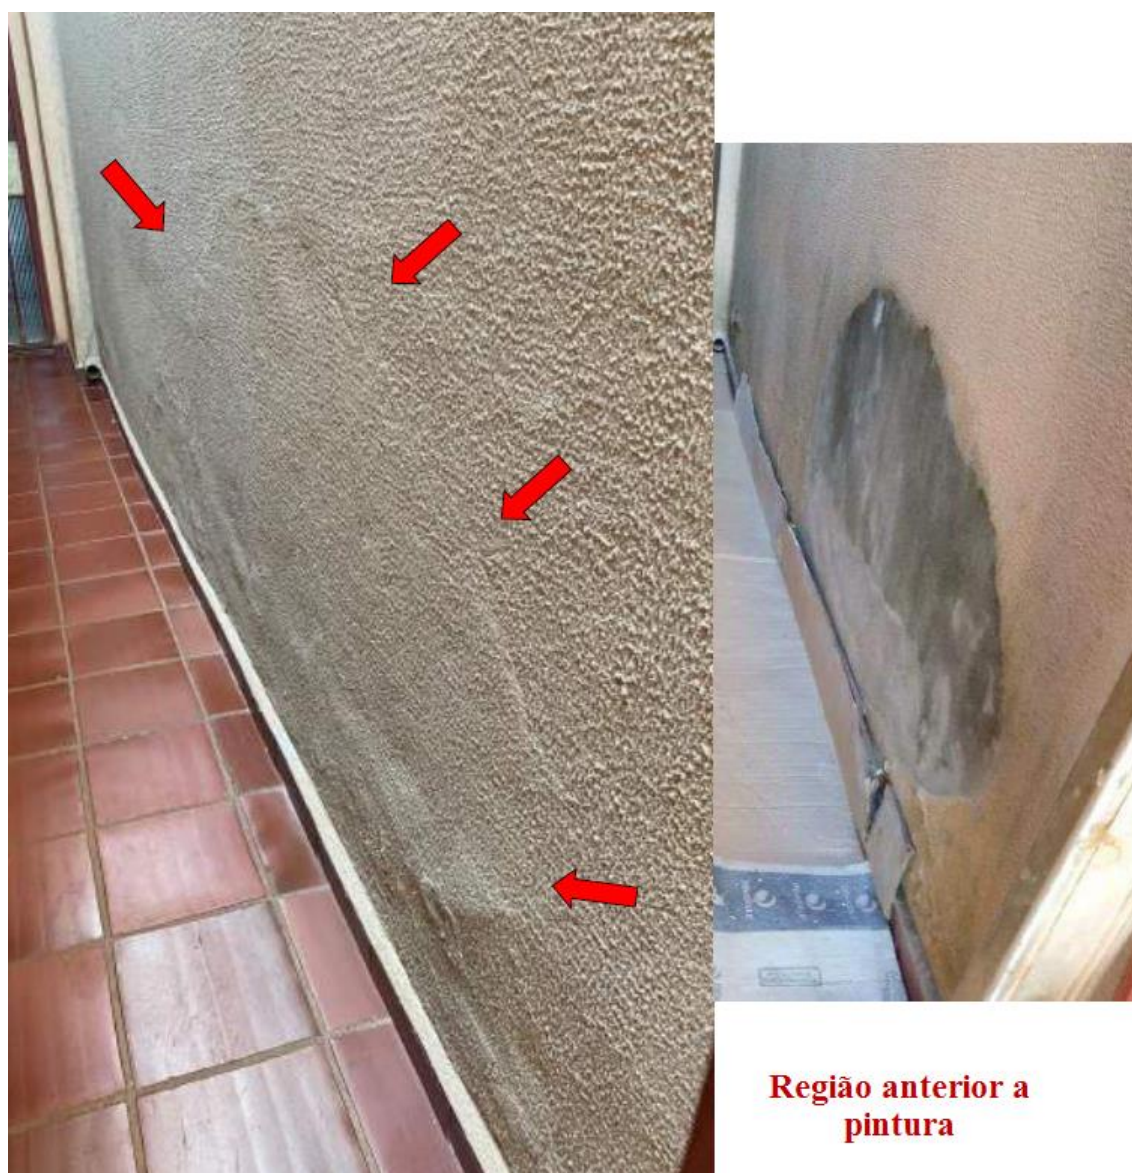
Outro ponto crítico foi a presença de umidade ascendente nos rodapés do muro divisório, como disposto na figura 3. Esse tipo de umidade acontece por capilaridade, quando a água do solo sobe pelas paredes, geralmente por ausência ou deterioração da impermeabilização da fundação, como a viga baldrame. Quando a impermeabilização é mal executada ou nem sequer instalada – como ainda acontece em muitos muros construídos sem acompanhamento técnico – a umidade sobe e causa bolhas, manchas e descascamento do revestimento. É uma anomalia comum, mas que compromete a durabilidade e salubridade da construção.

**Figura 3** – Umidade ascendente no muro divisório.

Com relação à umidade ascendente nos rodapés do muro divisório, a recomendação é reforçar tecnicamente a base da estrutura. Isso pode ser feito com a instalação de barreiras impermeáveis, como mantas asfálticas horizontais ou argamassas com aditivos hidrófugos, aplicadas na fundação (viga baldrame). Essa medida interrompe o fenômeno da capilaridade e previne a degradação da alvenaria, da pintura e dos revestimentos internos. Vale lembrar que essa umidade pode não comprometer a segurança estrutural, mas afeta o conforto e a salubridade dos ambientes.
