**MANIFESTAÇÕES PATOLÓGICAS EM UNIDADES HABITACIONAIS
CONSTRUÍDAS COM PAREDE DE CONCRETO MOLDADAS IN LOCO
COM FÔRMAS METÁLICAS**

**PATHOLOGICAL MANIFESTATIONS IN HOUSING UNITS
BUILT WITH CONCRETE WALLS CAST IN SITU WITH METAL MOLDS**

Enrico Andrade Carvalho¹
Pedro Lucas da Silva Ribeiro¹
Tatiana Vettori Ferreira²

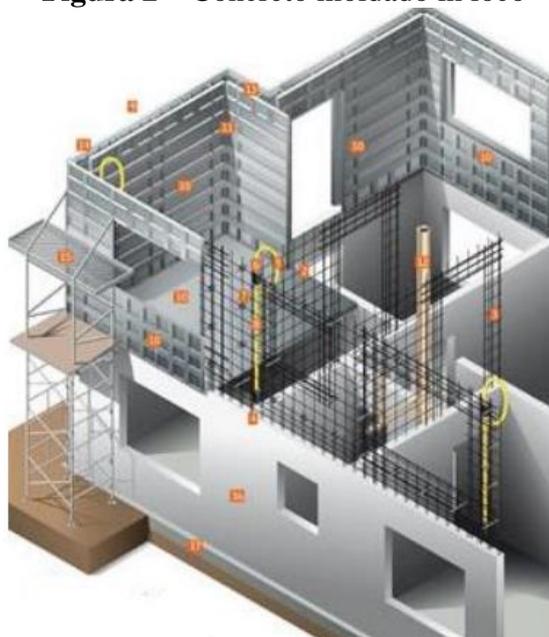
Figura 2 – Concreto moldado in loco

Em se tratando da Figura 2, com as armaduras devidamente posicionadas, inicia-se o processo de concretagem. Nessa etapa, o concreto é preparado e lançado dentro das fôrmas, preenchendo todo o espaço entre as armaduras. A concretagem deve ser realizada de forma contínua e homogênea, evitando-se a formação de vazios ou segregação do concreto (Leite, 2018).

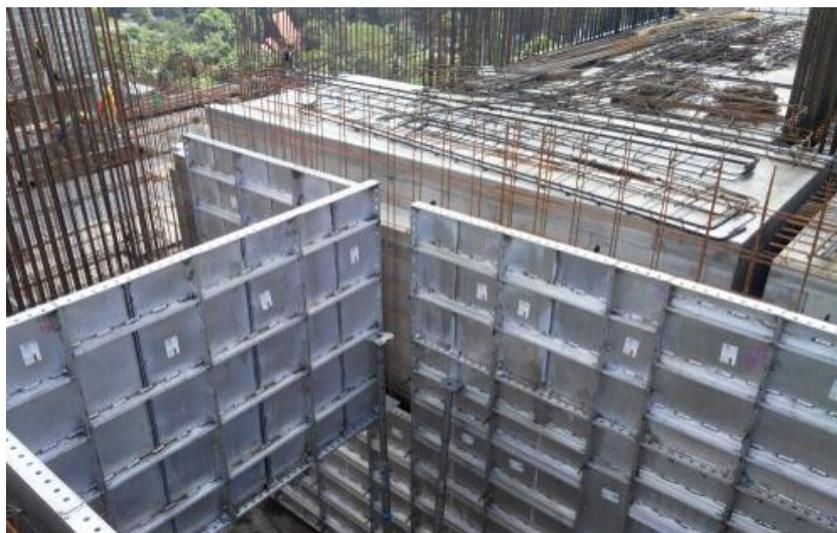
Figura 3 – Formas para o concreto

Além disso, a execução das etapas de montagem das fôrmas metálicas requer atenção aos detalhes. É essencial seguir as especificações do projeto, garantindo o alinhamento correto das fôrmas e a fixação adequada dos painéis. Erros durante essa etapa podem resultar em deformações e desalinhamentos, comprometendo a qualidade da parede de concreto, conforme observa-se na Figura 3 (Miotto, 2014).

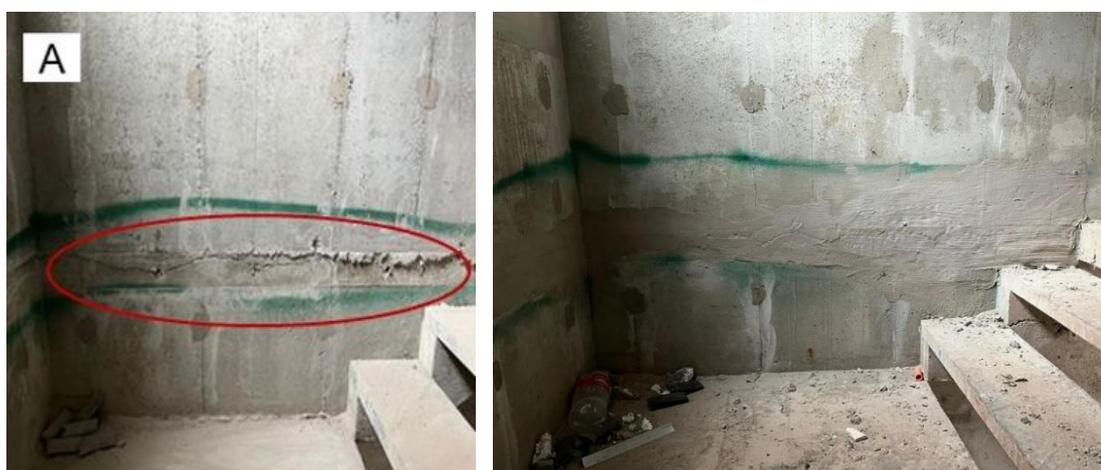
Figura 4 – Manifestação patológica e seu resultado analítico

Na figura 04 pode-se observar o início de uma fissura que se estende na horizontal, com início na lateral esquerda, em direção à direita. Além disto, destaca-se também a possibilidade de um possível adensamento incorreto do elemento em questão, uma vez que se nota pequenos interstícios na zona afetada.

Dessa forma, com base em Macedo (2017) e Gonçalves (2015), compreendeu-se que as possibilidades patológicas elencadas se tratava de algo superficial, uma vez que se analisou

a extensão e profundidade da fissuração, adensamento do concreto, desagregação etc., e não foram encontradas evidências que corroborassem para com as premissas inicialmente elencadas.

Solução: conforme pode ser observado, para a problemática evidenciada a solução encontrada foi o processo de revestimento com uma massa de caracterização de grande coesão com baixa granulometria. Para isto, então, empregou-se uma mistura de Cimento Portland CP-III para baixa liberação de calor durante o processo de cura, de forma a garantir a maximização da adesão.

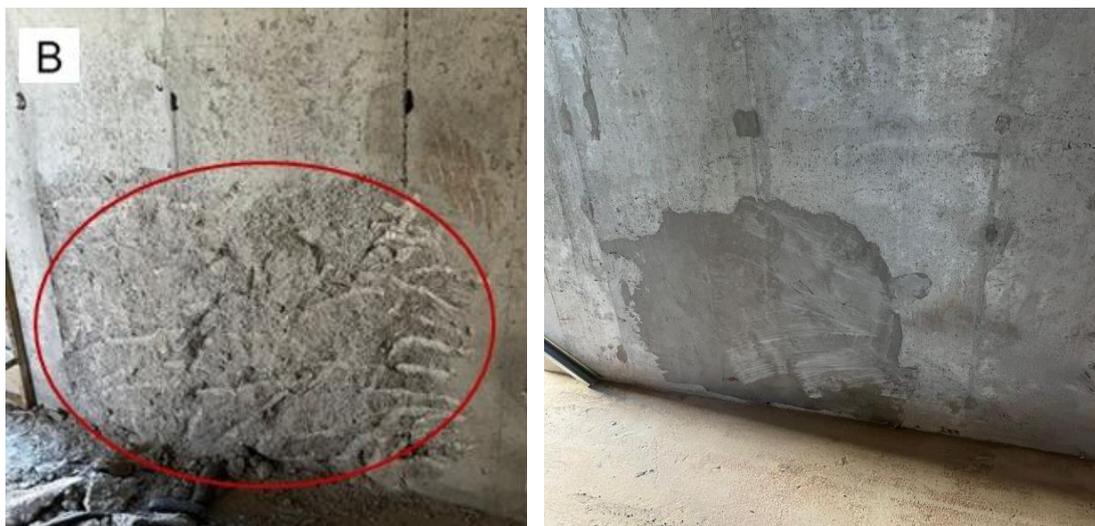
Figura 5 – Manifestação patológica e seu resultado analítico

Na figura 5 tem-se uma possível combinação de problemáticas, dentre as quais destacam-se o adensamento inadequado do concreto, resultando em sua má aderência, e a ausência da relação entre a argamassa e o agregado, o que configura a incapacidade do elemento em manter a coesão final pretendida.

Além disto, ao serem analisados os estudos propostos por Barreiros (2019), determinou-se que o estado geral da estrutura consistia não em uma manifestação patológica por si, mas uma condicionante de péssimo acabamento por parte do time operacional. Em vista disto, então, optou-se por realizar o processo de raspagem da parede, e aplicação novamente de uma massa adequada, de maneira a assegurar a qualidade do processo.

Solução: observa-se que a solução identificada foi consideravelmente similar à imagem A. Entretanto, ressaltam-se algumas diferenças: o cimento empregado não foi o CP-III, mas sim o CP-II, uma vez que se exigia maior capacidade de aderências, em vista da natureza estratégica da posição desta parede.

Por último, a combinação específica do teor de cimento CP-II escolhido foi, precisamente, para assegurar que não houvesse a manifestação futura de manifestações patológicas, principalmente em decorrência da parede em questão haver sido exposta em seu

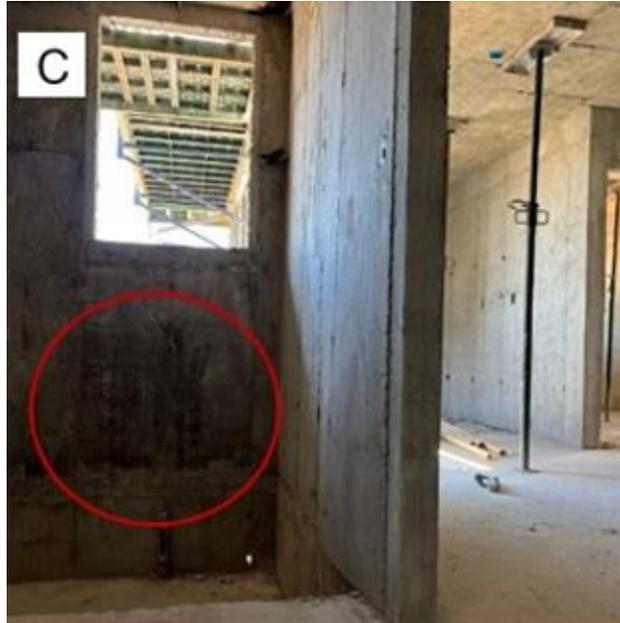
Figura 6 – Manifestação patológica identificada na obra

Na figura 6 pode-se observar a possível presença patológica da umidade, com ênfase especial àquela advinda de água residual no elemento estrutural em questão. Com isto, salienta-se a possibilidade de surgimento de mofo e bolor, além do aceleramento de outras ocorrências.

Solução: de acordo com Lage (2012) compreende-se que se tratava de uma ocorrência associada a umidade. Neste sentido, então, não houve a aplicação de uma solução direta, uma vez que se demandou maiores investigações quanto às causas desse acontecimento. No entanto, conforme expresso pelo autor destacado, há a possibilidade estar acontecendo um processo de infiltração grave, de forma que é imperativa a solução desta problemática, no ensejo de garantir a melhor qualidade estrutural da construção.

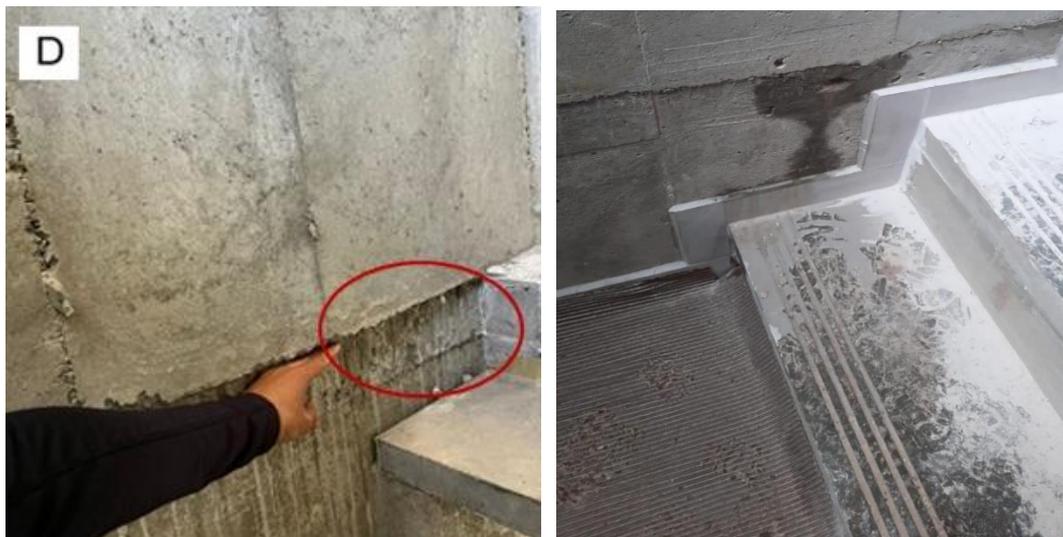
Figura 7 – Manifestação patológica identificada na obra

A manifestação patológica apresentada na figura 7 pode estar associada a uma relação inadequada entre a argamassa e o agregado, provocando a ausência de coesão da estrutura. Além disto, tem-se também que o concreto demonstra diferentes tonalidades, e bordas “serrilhadas”. Este fato destaca a possibilidade de haver acontecido uma má mistura dos elementos que o constituem, além da quantificação incorreta dos insumos e segregação.

Solução: durante o procedimento de investigação das possibilidades elencadas para a manifestação patológica, constatou-se um agravamento da situação: uma infiltração severa após a realização dos testes de pressão de água fria no bloco. Sendo assim, considerando que a presença de água na frequência e quantidade observadas poderia impactar sumariamente na dinamização de outras ocorrências patológicas, procedeu-se a medidas de contingenciamento para evitar que houvesse o espalhamento para outras áreas, por meio de revestimento cerâmico, para, com isto, se ganhar tempo a fim de determinar a causa raiz da problemática e a solucionar.

Após identificar o local correto onde estava acontecendo o vazamento da mangueira PEX, foi realizado um reparo, tirando a parte danificada da mangueira e colocando uma nova no local, sendo unida com um anél e novamente realizado o teste de pressão para ter a certeza de que o vazamento foi corrigido.

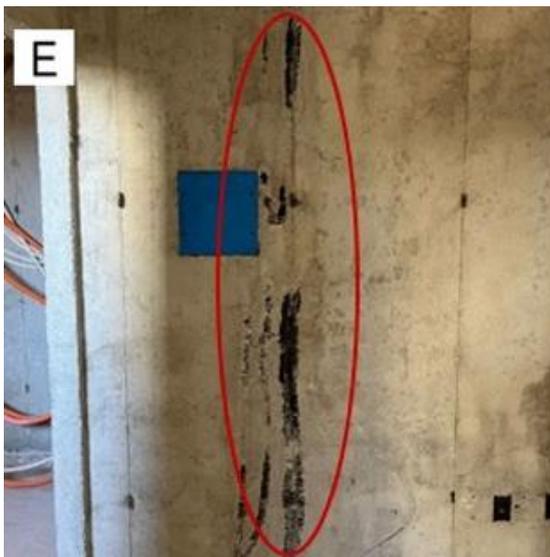
Figura 8 – Manifestação patológica identificada na obra

Na figura 8 observa-se um adensamento inadequado na superfície do concreto, também conhecido como “bixeira” com caracterização aproximada a um destacamento de revestimento do eletroduto. Neste sentido, infere-se que pode haver a ausência de homogeneização, tempo de cura não respeitado e bitola do eletroduto maior que o indicado em projeto.

Solução: por fim, o processo de investigação constatou que o destacamento era apenas superficial, não consistindo em uma problemática por si. Então neste caso, foi detectado a falta de espaçadores de parede nas telas de aço ou até mesmo ter utilizado um eletroduto de espessura menor, para que o concreto preenchesse corretamente o espaço e não deixar esses “vazios” na superfície da parede. Como solução, foi aplicado uma massa forte utilizando o cimento Portland CP-II, para garantir uma maior capacidade de aderência na parede.
